過去に配管の設置状態により、燃焼不良を起こした事例　　建物の奥まった場所

過去に配管の設置状態により、燃焼不良を起こした事例　　入り角で吸排気した場合

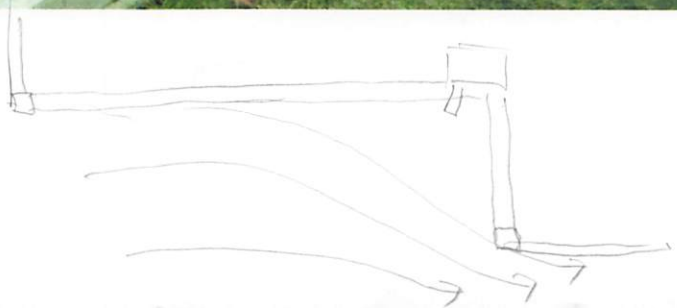
配管出口が地面に近い例

※弊社基準排気トップ先端から地面まで30cmの離隔を取る
この現場は、配管を立ち上げることで正常燃焼した。

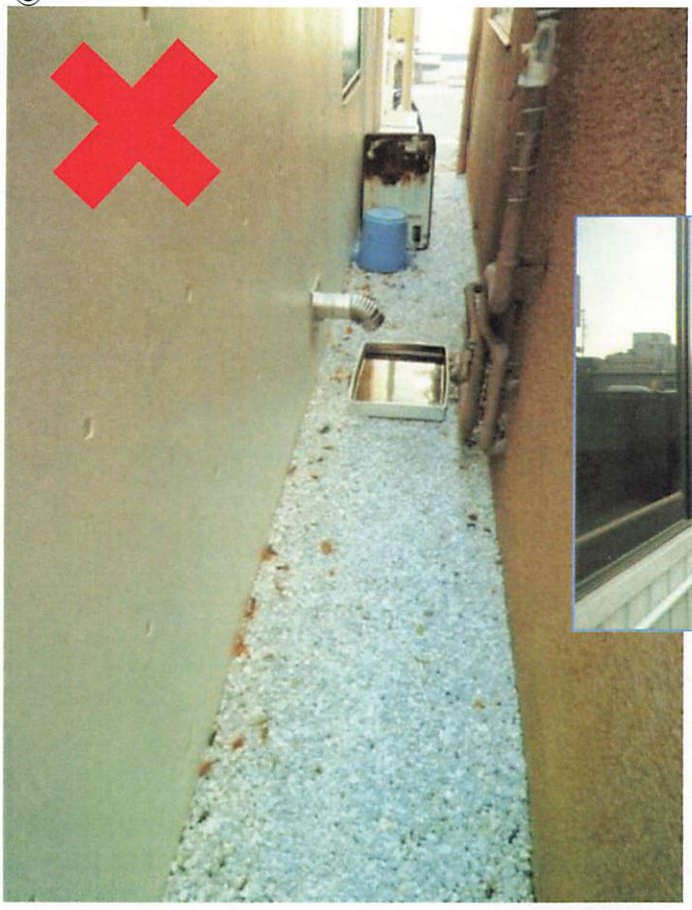
ほんの少しの入り角で燃焼不良になった事例
⑦

※3回目の配管引き直しを行い
やっとのことで右の配管で落ち着いた。

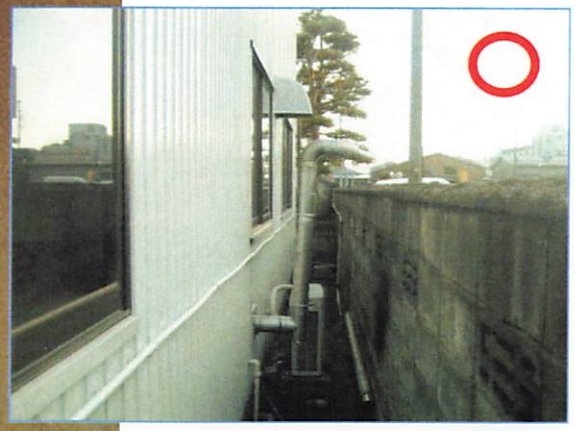
ブロック塀などで吸気口周りが酸欠になっていた事例
⑧

※写真は別現場ではあるが、
上記写真の配管に直したところ
正常に燃焼開始した。

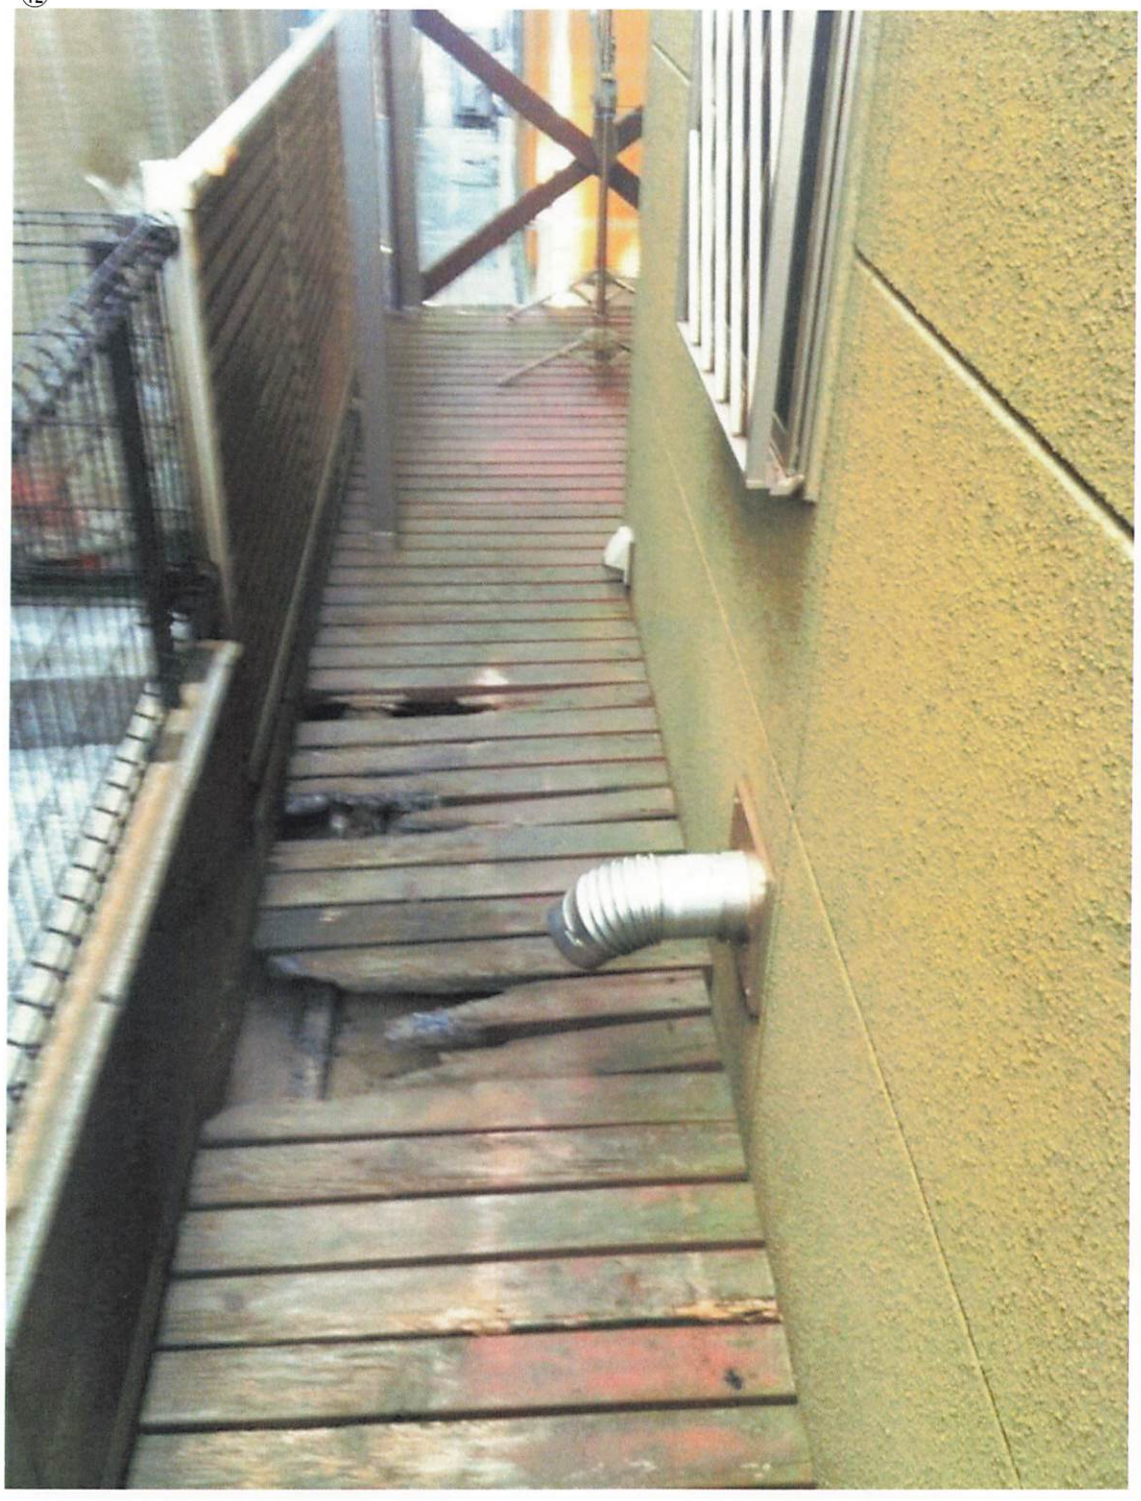
実際にデッキが炭化した例　　2014/3/12発見
⑫
