# Technical Data Sheet

# 5240-143 Heritage 8022 サイドドアスプリング交換手順

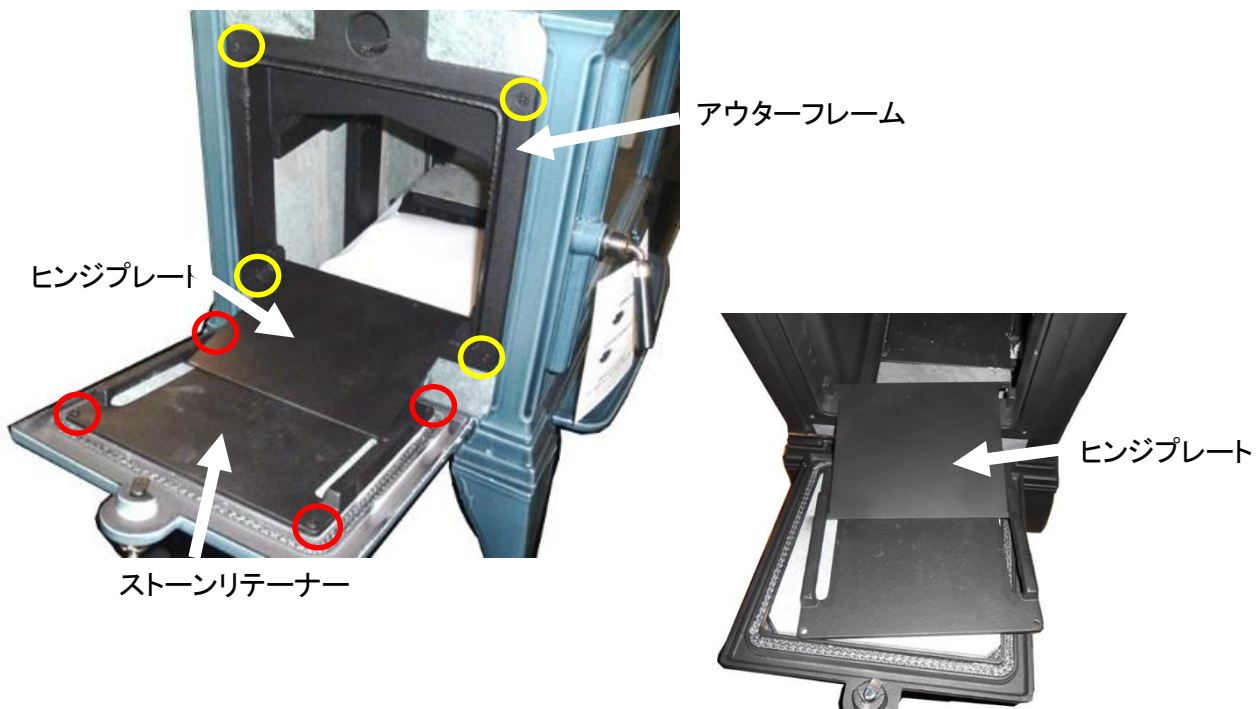
1. サイドドアを開け、ドアが90° の位置で止まるよう、下に台を用意し、その上にドアを載せます。
2. サイドドア内側のストーンリテーナー（石を固定しているプレート）のネジを4ヵ所外します。
3. ストーンリテーナーをヒンジプレートから外し、ヒンジプレートを炉内側に置いておきます。
4. ストーンリテーナーと石を慎重に取り外します。
5. アウターフレームを固定しているネジを4ヵ所外し、アウターフレームを取り外します。

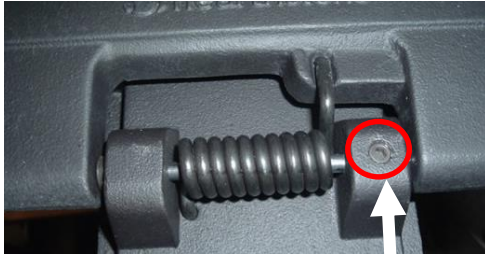
6. セットスクリュー(イモネジ)

6. 蝶番部分のセットスクリューを5/32"六角レンチで外します。
7. スプリングの中央を通っているシャフトの両端にあるキャップを外します。
8. 右側からシャフトをたたき、左側からシャフトが数センチ出たら、左側へ引っ張ります。(写真A)
9. 新しいスプリングを取り付けます。長く出ているほうの端を上向きに、ドアのくぼみに収まるようにしてください。注意: 新しいスプリングは、短いほうの端が穴に収まりません。(写真B)
10. スプリングを取り付けたら、シャフトを左側からたたいて元の位置まで戻し、両側のキャップをはめます。外したときと逆の手順でアウターフレーム、サイドドアの石、ストーンリテーナーを元の位置に戻し、外したスクリューで固定します。

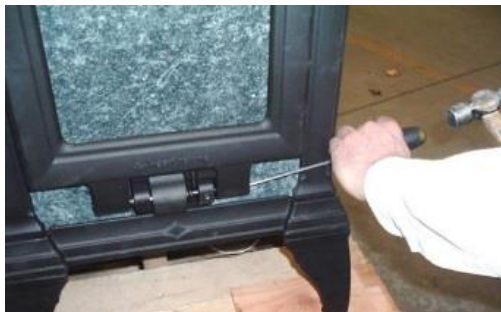
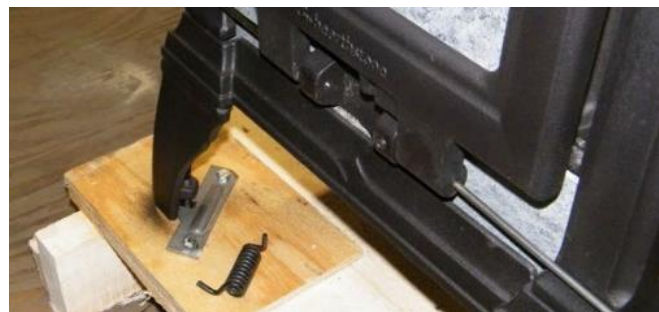
8.

写真 A: シャフトは完全に引き抜かないようご注意ください。スプリングを外せる位置までで十分です。

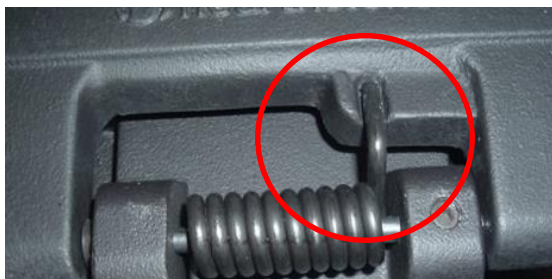
9. 長いほうの端がドアのこの部分に収まるようにスプリングを取り付けます。

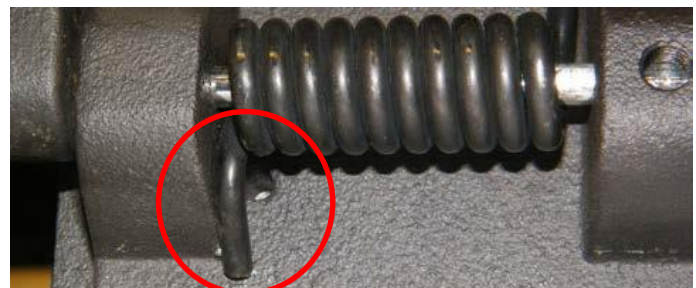
写真 B: 短いほうの端は穴には収めず、この位置で取り付けてください。元のスプリングとは異なりますのでご注意ください。
