# MT-311 SUMITA 排気ファンメンテナンスについて

2014/10/27

株式会社さいかい産業

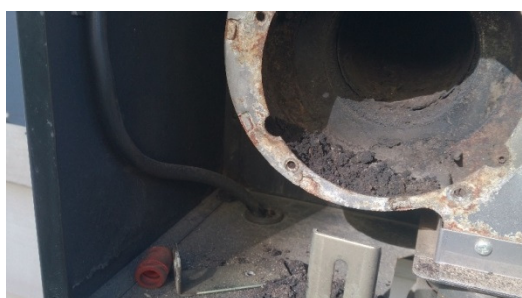
排気ファンケーシング内部に溜まった灰・ススが湿気で固まり、排気ファンの動作を阻害する。

左図のように排気ファンケーシング内に溜まった灰・ススが湿気により固まり、フィンの動作を阻害します。

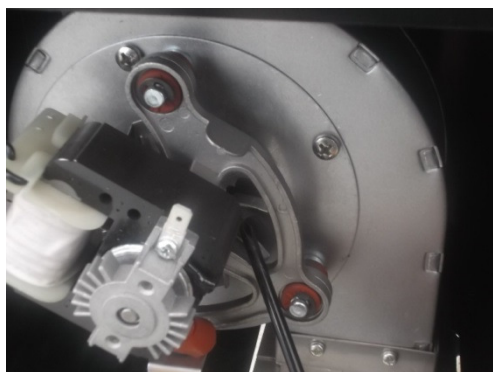
シーズン入りに初めて使う時に回らなくなった場合、室外機BOX外装ふたを開け、露出している冷却用フィン（左図写真）を手で数回回すと動き始める場合が多いです。

上記作業で動作しない場合、室外機BOXを取り外し、排気ファン内部の清掃をしてください。

シーズンオフ等のメンテナンス時に、排気ファンBOXを取り外して排気ファン内部に溜まった灰・ススを集塵機等で吸い取ってください。
